Фотоинструкция 310-1

[310] «310-1» / БРВ / 27.03.06 / LX / «Toyota Avensis» 1.8 / R1 / VVT-i 16V / 1ZZ-FE / , седан, / 2-е поколение / , / 129 л.с. / , М5, ЭлУР, П, РРК/В/Д, г.в. 05, / 03- / , / рулевой вал № 45260-05070 / , / поставка в Россию из Англии / . [VIN: SB1BR56L80E119676] Model: 22T2551L-AEMGKW

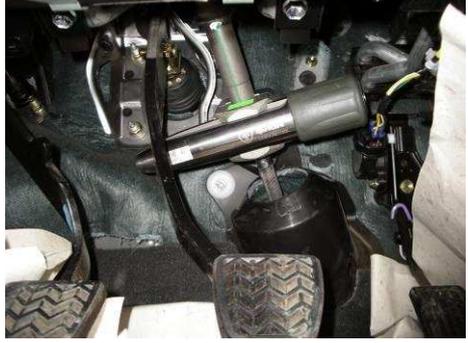
Фото №6	Фото №7	Фото №8

Комплектация	310	
Модель автомобиля		
«Toyota Avensis» 1.8 / R1 / VVT-i 16V / 1ZZ-FE / , седан, / 2-е поколение / , / 129 л.с. / , М5, ЭлУР, П, РРК/В/Д, г.в. 05, / 03- / , / рулевой вал № 45260-05070 / , / поставка в Россию из Англии / . [VIN: SB1BR56L80E119676] Model: 22T2551L-AEMGKW		
Диаметр или сечение рулевого вала автомобиля	Ø21,1 мм	
Краткое описание установки		
<p>Муфта крепится в нижней части рулевого вала, под кожухом закрывающим рулевой вал (фото №1;2) ниже карданного соединения, в зоне между педалями газа и тормоза (фото №3;4). Стопор вставляется справа (фото №5), со стороны педали газа в продольном направлении (расположение паза муфты: слева). Конусообразная часть стопора фиксируется между рычагом педали тормоза и металлическим кронштейном педального узла тормоза (фото №5;6;7). Угловой сектор поворота рулевого колеса при разблокированном штатном замке ~60 град. - при повороте рулевого колеса вправо конусообразная часть стопора упирается в правую стенку или в основание (элемент щитка кузова) металлического кронштейна педального узла тормоза (фото №6), при повороте рулевого колеса влево конусообразная часть стопора упирается в рычаг педали тормоза (фото №7).</p>
