Фотоинструкция 307-1

[307] «307-1» /БРВ// /27.03.06// LX/ «Toyota Avensis» 1.8 /R1/ VVT-i 16V /1ZZ-FE/, седан, /2-е поколение/, /129 л.с./, M5, ЭлУР, П, РРК/В/Д, /06.04-/, /рулевой вал № 45260-05071-45221/, /поставка в Россию из Англии/.
[VIN: SB1BR56L70E152572] Model: ZZT251L-AEMGKW.

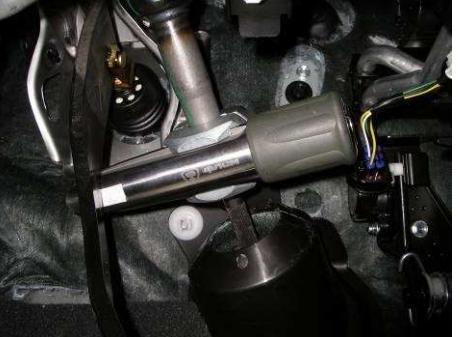
Комплектация	307	
Модель автомобиля		
«Toyota Avensis» 1.8 /R1/ VVT-i 16V /1ZZ-FE/, седан, /2-е поколение/, /129 л.с./, M5, ЭлУР, П, РРК/В/Д, /06.04-/, /рулевой вал № 45260-05071-45221/, /поставка в Россию из Англии/.	[VIN: SB1BR56L70E152572] Model: ZZT251L-AEMGKW.	
Диаметр или сечение рулевого вала автомобиля	Ø22,3мм	
Краткое описание установки		
Муфта крепится в нижней части рулевого вала, под кожухом закрывающим рулевой вал (фото №1;2) ниже карданныго соединения, в зоне между педалями газа и тормоза (фото №3;4). Стопор вставляется справа (фото №5), со стороны педали газа в продольном направлении (расположение паза муфты: слева). Конусообразная часть стопора фиксируется между рычагом педали тормоза и металлическим кронштейном педального узла тормоза (фото №5;6;7). Угловой сектор поворота рулевого колеса при разблокированном штатном замке ~60 град. - при повороте рулевого колеса вправо конусообразная часть стопора упирается в правую стенку или в основание (элемент щитка кузова) металлического кронштейна педального узла тормоза (фото №6), при повороте рулевого колеса влево конусообразная часть стопора упирается в рычаг педали тормоза (фото №7).
