Фотоинструкция 35-33-1 (LX3) для а/м «Volkswagen Jetta Mk5» * /05-/ * Элур

Комплектация	35-33	/07.03.08//БРВ-3/		
Диаметр или сечение рулевого вала автомобиля		ф25,1 мм. (2-й сектор вала □ 22,5 мм.)		
Краткое описание установки				
<p>Муфта крепится в нижней части рулевого вала под панелью (около верхнего пластмассового кожуха), закрывающей рулевой вал (фото №1;2;3), ниже карданного соединения (вплотную к вилке шарнира), в зоне между рычагами педалей сцепления и тормоза (МКПП), расположение двух винтов M10 в муфте (по оси вала) - «вверх» (фото №3). Стопор вставляется со стороны опорной накладки педали тормоза (фото №4) или сцепления (МКПП) в продольном направлении (расположение паза муфты: справа). Конусообразная часть стопора фиксируется около левой стенки кронштейна (опорной площадки) педального узла тормоза. Угловая сектора поворота рулевого колеса (амплитуда) при разблокированном штатном замке ~30 град. При повороте рулевого колеса вправо конусообразная часть стопора упирается в левую стенку металлического кронштейна педального узла тормоза (фото №5), при повороте рулевого колеса влево рукоятка стопора сначала упирается в металлический рычаг тормоза, а затем в левую стенку (в

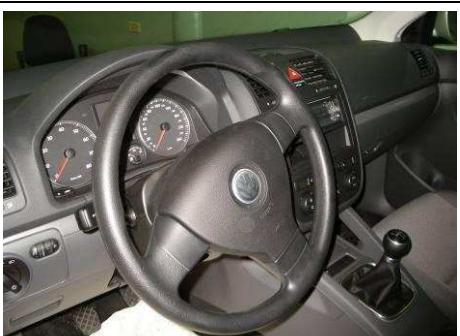
Фото №6	Фото №7

Примечание:				
<p>а) конусообразная часть и рукоятка стопора исключает полный оборот рулевого вала.</p> <p>б) при установке БРВ-3 учитывать положение рулевого колеса (расположение спиц руля), так как блокирование рулевого вала на штатный противоугонный замок происходит через 45 град. (фото №7).</p> <p>в) при установке БРВ-3 учитывать крайние положения регулируемой рулевой колонки по высоте (РРК/В/Д).</p> <p>г) для двухвинтовой модификации муфты - окончательная затяжка двух винтов M10 допускается моментом от 4,0 кгс м до 4,5 кгс м.</p> <p>д) рекомендация №1 - так как при заблокированном рулевом вале на штатный противоугонный замок люфт руля ~ 10 град., муфту установить так, чтобы при заблокированном рулевом вале на штатный противоугонный замок (колеса выставлены прямо) рулевое колесо при вращении на ~ 10 град. против часовой стрелки имело эффект «подпружинивания» (при этом учитывать крайние положения РРК/В/Д), и вставленный стопор, конусообразной частью, почти касался левой стенки металлического кронштейна педального узла тормоза (фото №6;7).</p> <p>е) рекомендация №2 - при установленном стопоре в муфту и разблокированном штатном замке, не прикладывать к рулевому колесу значительные усилия во избежание повреждений рычага, выключателя педали тормоза и кронштейнов педальных узлов автомобиля.</p>
