**Фотоинструкция 733-1 (LX3) для а/м «Volkswagen Golf VI» * /6-е п./ * /09-/ * ЭлУР и
«Volkswagen Golf Plus» * /6-е п./ * /09-/ * ЭлУР**

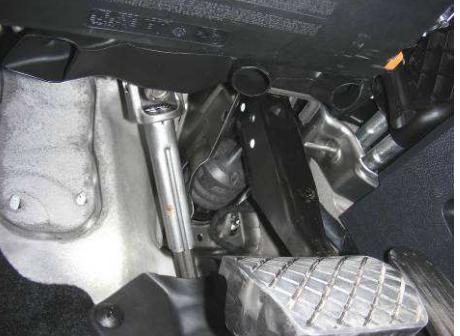
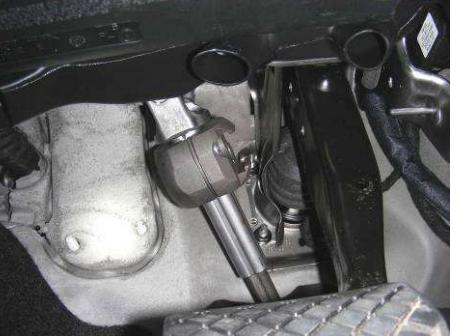
Фото автомобиля	Фото №1	Фото №2

Комплектация	733	/29.08.12//БРВ-3/
Диаметр или сечение рулевого вала автомобиля	Φ25,1 мм	
Краткое описание установки		
Муфта крепится в нижней части рулевого вала под панелью, закрывающей рулевой вал (фото №1;2), ниже карданного соединения (вплотную к вилке шарнира), в зоне слева от рычага педали тормоза, расположение двух винтов M10 в муфте (по оси вала) - «вверх» (фото №2). Стопор вставляется со стороны опорной накладки педали тормоза (фото №3) в продольном направлении (расположение паза муфты: справа). Конусообразная часть стопора фиксируется около левой стенки кронштейна (опорной площадки) педального узла тормоза. Угловая сектора поворота рулевого колеса (амплитуда) при разблокированном штатном замке ~35 град. При повороте рулевого колеса вправо конусообразная часть стопора упирается в левую стенку металлического кронштейна педального узла тормоза (фото №4), при повороте рулевого колеса влево рукоятка стопора упирается в металлический рычаг тормоза (фото №5;6).

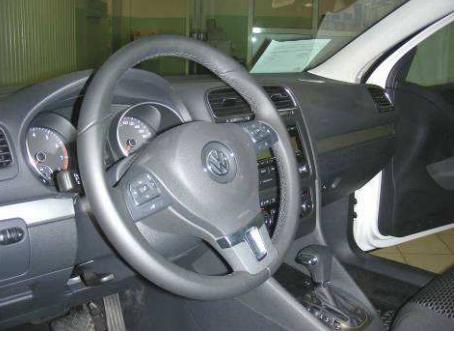
Фото №6	Фото №7	Фото №8

Примечание:		
а) конусообразная часть и рукоятка стопора исключают полный оборот рулевого вала. б) при установке БРВ учитывать положение рулевого колеса (расположение спиц руля), так как блокирование рулевого вала на штатный противоугонный замок происходит через 45 град. (фото №7). в) при установке БРВ учитывать крайние положения регулируемой рулевой колонки по высоте (РРК/В/Д). г) для двухвинтовой модификации муфты - окончательная затяжка двух винтов M10 допускается моментом от 4,0 кгс м до 4,5 кгс м. д) рекомендация №1 - так как при заблокированном рулевом вале на штатный противоугонный замок люфт руля ~ 10 град., муфту установить так, чтобы при заблокированном рулевом вале на штатный противоугонный замок (колеса выставлены прямо) рулевое колесо при вращении на ~ 10 град. против часовой стрелки имело эффект «подпружинивания» (при этом учитывать крайние положения РРК/В/Д), и вставленный стопор, конусообразной частью, почти касался левой стенки металлического кронштейна педального узла тормоза (фото №3). е) рекомендация №2 - при установленном стопоре в муфту и разблокированном штатном замке, не прикладывать к рулевому колесу значительные усилия во избежание повреждений рычага и выключателя педали тормоза, шумоизоляции щитка кузова, а также кронштейнов педальных узлов автомобиля.
