Фотоинструкция 235-3 (LX3) для а/м «Daewoo Gentra» /13-/ ГУР

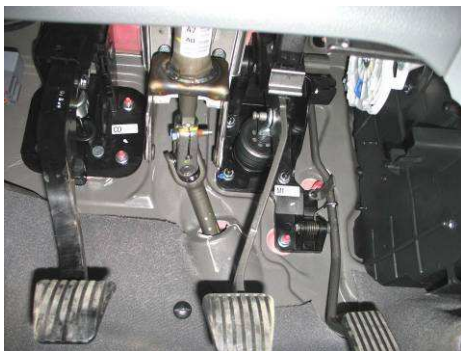
Фото автомобиля	Фото №1	Фото №2

Комплектация	235	
Диаметр или сечение рулевого вала автомобиля	φ21,2 мм.	
Краткое описание установки		
<p>Муфта крепится в нижней части рулевого вала, ниже карданного соединения, большим диаметром (цековкой) вплотную к вилке шарнира (фото №1;2), в зоне между педалями тормоза и сцепления. Стопор вставляется в продольном направлении (фото №3) со стороны накладки педали сцепления (расположение паза муфты: справа). Конусообразная часть стопора фиксируется около опорной площадки педального узла тормоза (фото №3). Угловой сектор поворота рулевого колеса (амплитуда) при разблокированном штатном замке ~50 град. При повороте рулевого колеса вправо рукоятка стопора упирается в шумоизоляцию щитка кузова (фото №4), при повороте рулевого колеса влево конусообразная часть стопора упирается в левую нижнюю шпильку кронштейна педального узла тормоза (фото №5;6).</p>		
Примечание:		
<p>а) конусообразная часть и рукоятка стопора исключают полный оборот рулевого вала. б) при установке БРВ учитывать крайние положения регулируемой рулевой колонки по высоте (РПК/В/Д). в) окончательная затяжка четырех винтов М8 допускается моментом от 3,5 кгс м до 4,0 кгс м (последовательно по диагонали). г) муфту необходимо установить так чтобы при вращении ее с рулевым валом на 360 град. равномерный зазор между муфтой и левой стенкой металлического кронштейна педали тормоза (фото №6) был не менее 4 мм. д) рекомендация №1 - так как при заблокированном рулевом вале на штатный противоугонный замок угловой люфт руля ~10 град., муфту установить так, чтобы при заблокированном рулевом вале на штатный противоугонный замок рулевое колесо при вращении на ~10 град. против часовой стрелки имело эффект «подпружинивания» (при этом учитывать крайние положения по высоте РПК/В/Д), и вставленный стопор, конусообразной частью, почти касался левой нижней шпильки кронштейна педального узла тормоза (фото №3;5;6). е) рекомендация №2 - при установленном стопоре в муфту и разблокированном штатном замке, не прикладывать к рулевому колесу значительные усилия во избежание повреждений шумоизоляции щитка кузова и кронштейна педального узла тормоза.</p>
