**Фотоинструкция 726-3 (LX32) для а/м «Ford Fiesta» \* /15-/**

Комплектация	726	/29.09.15//БРВ-32/
Диаметр или сечение рулевого вала автомобиля	ф28,5 мм	
Краткое описание установки		
<p>Муфта крепится в верхней части рулевого вала под панелью, закрывающей рулевой вал (фото №1;2). На расстоянии 80мм от нижнего края наружной части телескопического рулевого вала (фото №3). Стопор вставляется со стороны опорной накладке педали тормоза (фото №4) в продольном направлении (расположение паза муфты: справа). Конусообразная часть стопора фиксируется около левой стенки кронштейна (опорной площадки) педального узла тормоза. Угловой сектор поворота рулевого колеса (амплитуда) при разблокированном штатном замке ~60 град. При повороте рулевого колеса вправо конусообразная часть стопора упирается в металлический рычаг тормоза (фото №5), при повороте рулевого колеса влево конусообразная часть стопора упирается в левую стенку металлического кронштейна педального узла тормоза (фото №6).</p>

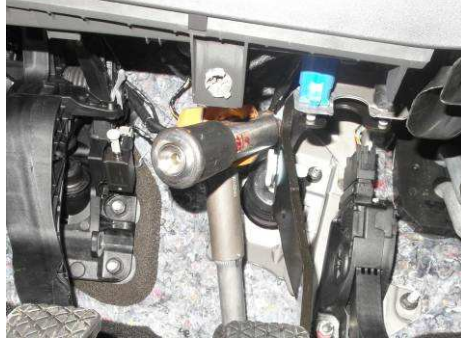
Примечание:		
<p>а) конусообразная часть и рукоятка стопора исключают полный оборот рулевого вала.          б) при установке БРВ учитывать положение рулевого колеса (расположение спиц руля), так как блокирование рулевого вала на штатный противоугонный замок происходит через 45 град. (фото №6).          в) при установке БРВ учитывать крайние положения регулируемой рулевой колонки по высоте (РПК/В/Д).          г) окончательная затяжка четырех винтов М8 допускается моментом от 3,5 кгс м до 4,0 кгс м.          д) рекомендация №1 - так как при заблокированном рулевом вале на штатный противоугонный замок угловой люфт руля ~ 10 град., муфту установить так, чтобы при заблокированном рулевом вале на штатный противоугонный замок (колеса выставлены прямо) рулевое колесо при вращении на ~ 10 град. по часовой стрелки имело эффект «подпружинивания» (при этом учитывать крайние положения РПК/В/Д), и вставленный стопор, конусообразной частью, почти касался левой стенки металлического кронштейна педального узла тормоза (фото №3).          е) рекомендация №2 - при установленном стопоре в муфту и разблокированном штатном замке, не прикладывать к рулевому колесу значительные усилия во избежание поврежденный рычага и выключателя педали тормоза, шумоизоляции щитка кузова, а также кронштейнов педальных узлов автомобиля.</p>
