Фотоинструкция 058-1 (LX31) для а/м «Mitsubishi Outlander» * /12-/Вар+/ ЭлУР

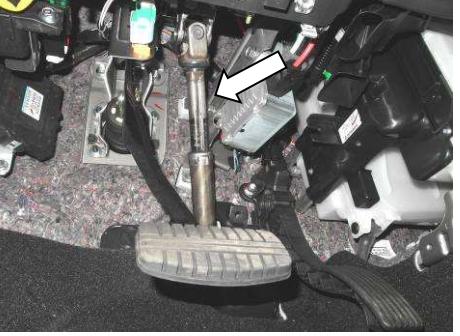
Комплектация	058	/22.12.14//БРВ-31/		
Диаметр или сечение рулевого вала автомобиля		Кв. 19.5x19.5мм		
Краткое описание установки				
Муфта крепится в верхней части рулевого вала под панелью (фото №1;2), в верхней части верхнего промежуточного вала (вплотную к карданному соединению) (фото №2). Стопор вставляется со стороны рычага педали тормоза (фото №3) в продольном направлении (расположение паза муфты: слева). Конусообразная часть стопора фиксируется около кронштейна педали тормоза (фото №3;4). Угловой сектор поворота рулевого колеса (амплитуда) при разблокированном штатном замке ~30 град. При повороте рулевого колеса влево конусообразная часть стопора упирается в кронштейн педали тормоза (фото №4), при повороте рулевого колеса вправо рукоятка стопора упирается в рычаг педали тормоза (фото №5).				
Примечание:				
а) конусообразная часть и рукоятка стопора исключают полный оборот рулевого вала. б) при установке БРВ учитывать крайние положения регулируемой рулевой колонки по высоте (РРК/В/Д). в) окончательная затяжка четырех винтов M8 допускается моментом от 3,5 кгс м до 4,0 кгс м (последовательно по диагонали). г) при установке БРВ учитывать положение рулевого колеса (расположение спиц руля), так как блокирование рулевого вала на штатный противоугонный замок происходит через ~45 град (фото №7). д) для свободной установки и снятия стопора необходимо доработать (вырезать отверстие) декоративный кожух, закрывающий среднюю и нижнюю часть рулевой колонки (фото №6). е) Внимание - при установленном стопоре в муфту и разблокированном штатном замке, не вращайте рулевое колесо во избежание повреждений кронштейна и рычага педали тормоза. ж) рекомендация №2 - так как при заблокированном рулевом вале на штатный противоугонный замок люфт руля ~ 5 град., муфту установить так, чтобы при заблокированном рулевом вале на штатный противоугонный замок (колеса выставлены прямо) рулевое колесо при вращении на ~ 5 град. против часовой стрелки имело эффект «подпружинивания» (при этом учитывать крайние положения РРК/В/Д), и вставленный стопор, конусообразной частью, почти касался кронштейна педали тормоза (фото 4).
