# Фотоинструкция 130-1

1. [130] «130-1» /БРВ//09.02.06/«Lada-1118» «KALINA» дв. 21114. [VIN: XTA11183050000784]

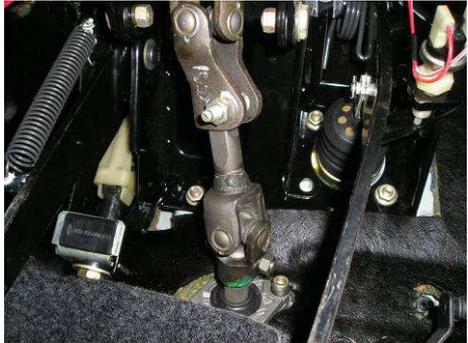
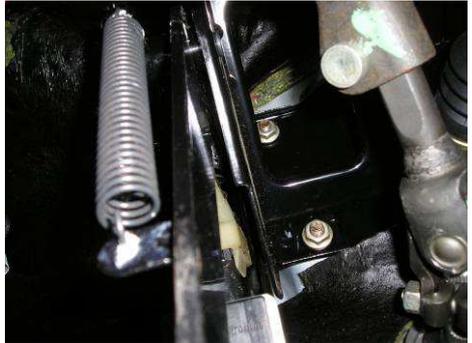
Фото автомобиля	Фото №1	Фото №2

Комплектация	130	
Модель автомобиля		
«Lada-1118» «KALINA» дв. 21114. [VIN: XTA11183050000784]		
Диаметр или сечение рулевого вала автомобиля	Ø18 мм.	
Краткое описание установки		
<p>Муфта крепится в нижней части рулевого вала под панелью, на промежуточный вал (фото №1;2) между карданными соединениями вплотную к вилке нижнего шарнира, в зоне между педалями тормоза и сцепления (фото №1;3). Стопор вставляется в продольном направлении (фото №4) со стороны педали тормоза или сцепления (расположение паза муфты: слева). Конусообразная часть стопора фиксируется в технологическом пазе стенки кронштейна педального узла (фото №2;7). При повороте рулевого колеса вправо конусообразная часть стопора упирается в правую отбортовку технологического паза (фото №5), при повороте рулевого колеса влево конусообразная часть стопора упирается в левую отбортовку технологического паза (фото №6).</p>		
Примечание:		
<p>а) конусообразная часть стопора исключает полный оборот рулевого вала.          б) при установке БРВ учитывать угловой люфт рулевого вала т. к. угловой сектор при установленном стопоре в муфту и разблокированном штатном замке минимален ~ 15 град. (фото №5;6).          в) выпускается несколько исполнений комплектаций БРВ (исп. «Стандарт»; «Люкс»)          г) допускается комплектация разными стопорами (№ «1»; «3»)          д) в автомобилях, где применяется сплошной рулевой вал в сечении, окончательная затяжка двух винтов М10 допускается моментом от 7,5 кгс м до 8,0 кгс м.          е) рекомендация №1 - так как при заблокированном рулевом вале на штатный противоугонный замок угловой люфт руля ~ 15 град., муфту установить так, чтобы при заблокированном рулевом вале на штатный противоугонный замок (колеса выставлены прямо) рулевое колесо при вращении на ~ 15 град. по часовой стрелке имело эффект «подпружинивания», и вставленный стопор, конусообразной частью, почти касался левой отбортовки технологического паза элемента щитка кузова (фото №6).          ж) <b>ВНИМАНИЕ</b> - при установленном стопоре в муфту и разблокированном штатном замке, не прикладывать к рулевому колесу значительные усилия, во избежание повреждений кронштейнов педального узла автомобиля.</p>
