Фотоинструкция 663-1 БРВ-3

[663] «663-1» /БРВ-3/ /04.02.08/ /LX3/ ««Toyota Land Cruiser 200» * /7-е пок./ * /07-/ * - * /г.в.12.07/ * 4.7 V8 32V * VX * универсал * 288 л.с. * 4x4 * A5+ * РРК/В/Д * ГУР * - * «J» * продажа в России с 12.07- / * /vin: JTMHT05J204009.../ * /Model: UZJ200L-GNAEKW/

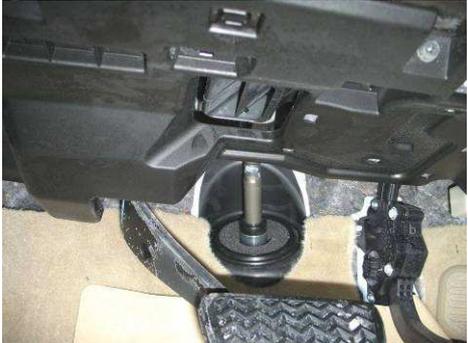
| Фото автомобиля | Фото №1 | Фото №2 |

| <p>Муфта крепится в нижней части рулевого вала, под панелью закрывающей рулевой вал, ниже вилки шарнира (фото №1;2;3), в зоне педалями тормоза и акселератора. Расположение двух винтов М10 в муфте (по оси вала) - «вниз» (фото №3). Стопор вставляется со стороны накладки педали тормоза (фото №4) в продольном направлении (расположение паза муфты: слева). Конусообразная часть стопора фиксируется около шумоизоляции щитка кузова (фото №4). Угловой сектор поворота рулевого колеса (амплитуда) при установленном стопоре в муфту и разблокированном штатном замке ~100 град. При повороте рулевого колеса вправо конусообразная часть стопора упирается в шумоизоляцию щитка кузова (фото №5), при повороте рулевого колеса влево рукоятка стопора упирается в шумоизоляцию щитка кузова (фото №6).</p> | | |
