Фотоинструкция 743-1 БРВ-3

[743] «743-1» /БРВ-3/ /09.10.07//LX3/ «Nissan Murano» * 3.5 V6 24V * - * универсал * - * 234 л.с. * Вар * 4x4 * РРК/В * - * ГУР * /г.в.07/ * - * /РВ04-/ * /произв. «J» * - * продажа в России с 10.05- / * /vin: JN1TANZ50U0101.../

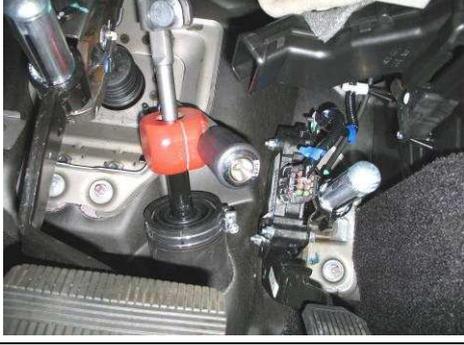
Фото №2	Фото №3	Фото №4

Комплектация	743	
Модель автомобиля		
«Nissan Murano» * 3.5 V6 24V * - * универсал * - * 234 л.с. * Вар * 4x4 * РРК/В * - * ГУР * /г.в.07/ * - * /РВ04-/ * /произв. «J» * - * продажа в России с 10.05- / * /vin: JN1TANZ50U0101.../		
Диаметр или сечение рулевого вала автомобиля	ф20,5 мм.	
Краткое описание установки		
<p>Муфта крепится в нижней части рулевого вала ниже карданного соединения (фото №1;2), на нижний промежуточный вал (фото 2), в зоне между педалями тормоза и газа, расположение двух винтов М10 в муфте (по оси вала) - «вниз» (фото №2). Стопор вставляется в продольном направлении (фото №3) со стороны накладки педали газа (расположение паза муфты: справа). Конусообразная часть стопора фиксируется между правой стенкой кронштейна и правой стенкой опорной площадки педального узла тормоза (фото №3). Угловой сектор поворота рулевого колеса (амплитуда) при разблокированном штатном замке ~20 град. При повороте рулевого колеса вправо конусообразная часть стопора упирается в правую стенку опорной площадки педального узла тормоза (фото №4), при повороте рулевого колеса влево конусообразная часть стопора упирается в правую стенку кронштейна педального узла тормоза (фото №5).</p>

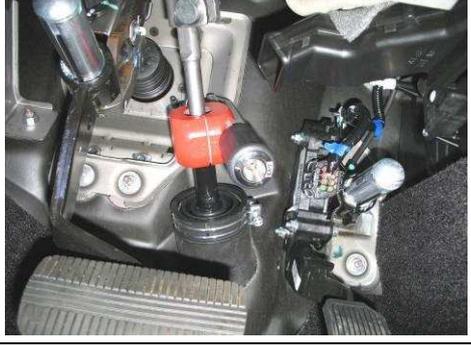
<p>Примечание:</p> <p>а) конусообразная часть стопора исключает полный оборот рулевого вала.</p> <p>б) для двухвинтовой модификации муфты - окончательная затяжка двух винтов М10 допускается моментом от 4,0 кгс м до 4,5 кгс м.</p> <p>в) рекомендация №1 - так как при заблокированном рулевом вале на штатный противоугонный замок угловой люфт руля ~15 град., муфту установить так, чтобы при заблокированном рулевом вале на штатный противоугонный замок рулевое колесо при вращении на ~15 град. по часовой стрелке имело эффект «подпружинивания», и вставленный стопор, конусообразной частью, почти касался правой стенки кронштейна педального узла тормоза (фото №3;5).</p> <p>г) рекомендация №2 - при установленном стопоре в муфту и разблокированном штатном замке, не прикладывать к рулевому колесу значительные усилия во избежание повреждений кронштейнов педального узла.</p> <p>д) рекомендация №3 - допускается установка (адаптация) футляра по месту, рекомендуемое место см. фото №6. Футляр крепится с правой стороны туннеля пола со стороны переднего пассажирского сиденья двумя пластмассовыми фиксаторами и автомобильным двухсторонним скотчем. При установке футляра учитывать крайние положения регулируемого переднего пассажирского сиденья по длине (РППС/Д) и крайнее положение дверцы (в положении «открыто») вещевого ящика (бардачка) см. фото №6.</p>
