## Фотоинструкция 234-1

1. [234] «234-1» /БРВ//14.04.06//LX/ «KIA-Cerato» 1.6 GL, LX, седан, 104л.с., М5, ГУР, РРК/В, П, /05-/, /Made in Korea/.  
[vin: KNEFE222265276168]

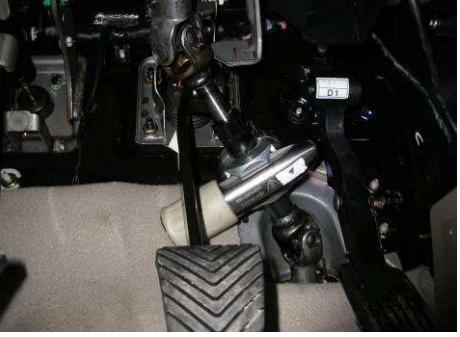
Фото №3	Фото №4	Фото №5 (установка БРВ с расположением паза муфты - слева)

Комплектация	<b>234</b>	
Модель автомобиля		
«KIA-Cerato» 1.6 GL, LX, седан, 104л.с., М5, ГУР, РРК/В, П, /05-/, /Made in Korea/. [vin: KNEFE222265276168]		
Диаметр или сечение рулевого вала автомобиля		<b>Φ24мм</b>
Краткое описание установки		
<p>Муфта крепится в нижней части рулевого вала (расположение двух крепежных винтов муфты: внизу), между карданными соединениями под панелью, вплотную к цанговому соединительному сектору вала (расстояние от верхнего торца муфты до хомута (клеммы) соединительного сектора вала должно быть не менее 2...3 мм), в зоне между педалями тормоза и газа (фото №1;2), при этом минимальное расстояние от нижнего захвата муфты (при вращении) до металлического элемента щитка кузова должно быть не менее 5...6 мм. Стопор вставляется со стороны педали газа (фото №2) в продольном направлении (расположение паза муфты: справа). Конусообразная часть стопора не фиксируется в элементах педальных узлов и кузова. Угловой сектор поворота рулевого колеса при разблокированном штатном замке ~170 град. - при повороте рулевого колеса вправо рукоятка стопора упирается в шумоизоляцию металлического щитка кузова (фото №3), при повороте рулевого колеса влево рукоятка стопора упирается в пластмассовый рычаг педали газа (фото №4).</p>

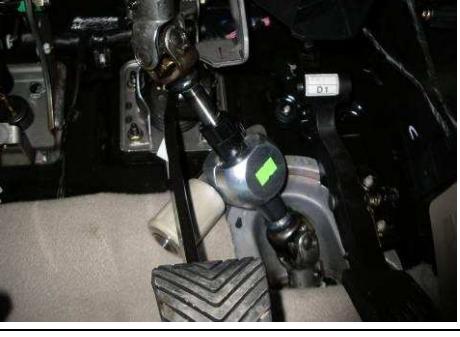
Фото №6 (паз муфты - слева)	Фото №7 (паз муфты - слева)	Фото №8
