**Фотоинструкция 133-7 (LX3) для а/м «Ford Focus III» /11-/ ГУР**

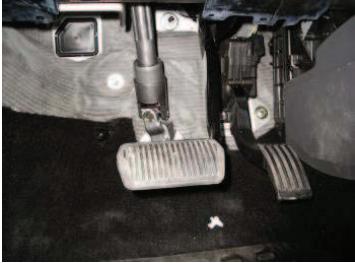
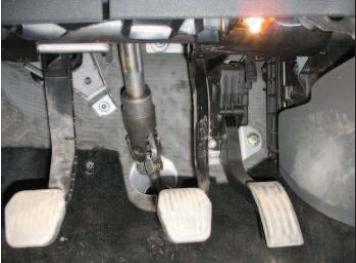
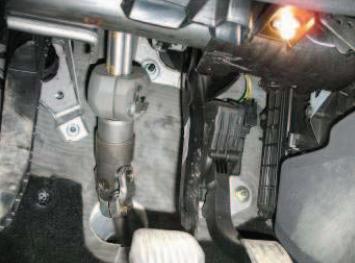
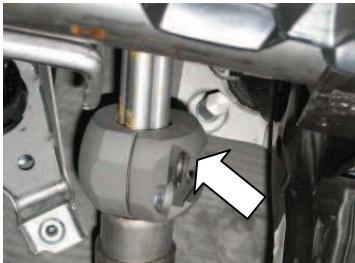
Фото автомобиля	Фото №1 (АКПП)	Фото №2 (МКПП)	Фото №3

Комплектация	133	/16.08.11. //БРВ-3/		
Диаметр или сечение рулевого вала автомобиля	<b>ф25,1 мм.</b>			
Краткое описание установки				
<p>Муфта крепится в нижней части рулевого вала, под панелью (ниже воздуховода) закрывающей рулевой вал (фото №1;2;3;4) выше карданного соединения (вплотную к вилке шарнира), в зоне слева от педали тормоза. Стопор вставляется слева (фото №5), со стороны педали сцепления (МКПП) в продольном направлении (расположение паза муфты: справа). Конусообразная часть стопора фиксируется между рычагом педали тормоза и дополнительным ограничительным кронштейном, установленным на нижнюю левую шпильку кронштейна педального узла тормоза (расположение кронштейна см. по стрелке на фото №4). Угловой сектор поворота рулевого колеса (амплитуда) при разблокированном штатном замке ~15 град. При повороте рулевого колеса вправо конусообразная часть стопора упирается в рычаг педали тормоза (фото №6), при повороте рулевого колеса влево конусообразная часть стопора упирается в ограничительный кронштейн (фото №7;8).</p>
