Фотоинструкция 334-1

[334] «334-1» /БРВ/ /16.01.07//LX/ «Renault Symbol/Clio Sedan/Thalia» 1.4, Authentique, седан, /2-е поколение/, /75 л.с./, М5, ГУР, Н/РРК, П, г.в./06/, /02-/, /PB06-/, /произв. «TR, BR,CO, RA» /. [vin: VF1LBO3C536272107], версия AU 1498.

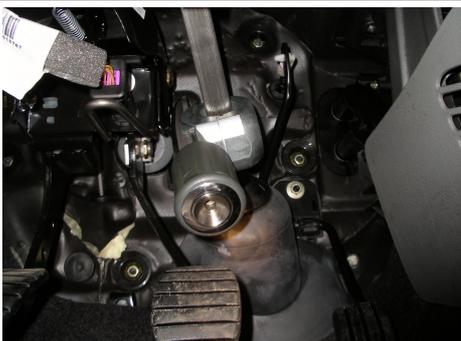
Комплектация	334	
Модель автомобиля		
«Renault Symbol/Clio Sedan/Thalia» 1.4, Authentique, седан, /2-е поколение/, /75 л.с./, М5, ГУР, Н/РРК, П, г.в./06/, /02-/, /PB06-/, /произв. «TR, BR,CO, RA» /.		
Диаметр или сечение рулевого вала автомобиля	ф24 мм.	
Краткое описание установки		
<p>Муфта крепится в нижней части рулевого вала под панелью, рядом с соединением двухступенчатого рулевого вала (фото №1;2;3), на большую ступень (вплотную к чеканке, см. фото 2), в зоне между педалями тормоза и газа, расположение двух винтов М10 в муфте (по оси вала) - «вниз» (фото №3). Стопор вставляется в продольном направлении (фото №4) со стороны накладки педали тормоза (расположение паза муфты: слева). Конусообразная часть стопора фиксируется около правой стенки металлического кронштейна педального узла тормоза и сцепления (фото №4;6). Угловой сектор поворота рулевого колеса (амплитуда) при разблокированном штатном замке ~60 град. При повороте рулевого колеса вправо рукоятка стопора упирается в металлический рычаг педали тормоза (фото №5), при повороте рулевого колеса влево конусообразная часть стопора упирается в правую стенку металлического кронштейна педального узла тормоза и сцепления (фото №6).</p>

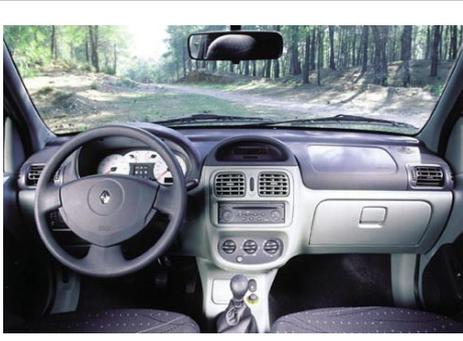
Примечание:		
<p>а) конусообразная часть и рукоятка стопора исключают полный оборот рулевого вала. б) при установке БРВ учитывать положение рулевого колеса (расположение спиц руля), так как блокирование рулевого вала на штатный противоугонный замок происходит через 45 град. (фото №7). в) для двухвинтовой модификации муфты - окончательная затяжка двух винтов М10 допускается моментом от 4 кгс м до 4,5 кгс м. г) рекомендация №1 - так как при заблокированном рулевым вале на штатный противоугонный замок угловой люфт руля ~ 15 град., муфту установить так, чтобы при заблокированном рулевым вале на штатный противоугонный замок (колеса выставлены прямо) рулевое колесо при вращении на ~ 15 град. по часовой стрелке имело эффект «подпружинивания», и вставленный стопор, конусообразной частью, почти касался металлического кронштейна педального узла педали тормоза и сцепления (фото №4;6). д) рекомендация №2 - допускается установка (адаптация) футляра по месту, рекомендуемое место см. фото №8. Футляр крепится с правой стороны пластмассовой обивки туннеля пола (предварительно демонтировав обивку) со стороны переднего пассажирского сиденья двумя винтами с гайками (в комплектации не входит), или без демонтажа обивки пластмассовыми фиксаторами и автомобильным двухсторонним скотчем. При установке футляра учитывать крайние положения регулируемого переднего пассажирского сиденья по длине (РППС/Д).</p>
